# Was Du ererbt von Deinen Vätern...

**Wolfgang Gummelt, Restaurator in Berlin, hat schon viele solcher Meisterwerke wieder zum Leben erweckt. Die astronomische Uhr in der Rostocker Marienkirche gehört zu seinen interessantesten Arbeiten auf diesem Gebiet.**

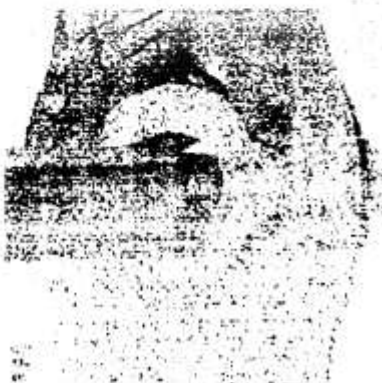
4. Das in Bild 3 gezeigte Lager nach der Restaurierung (Bronzelager in eingeschweißter Stahlbuchse)

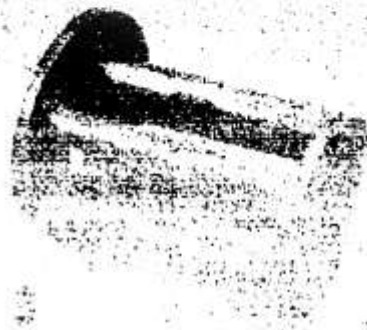
5. Ein deformierter und abgenutzter Laternenantrieb

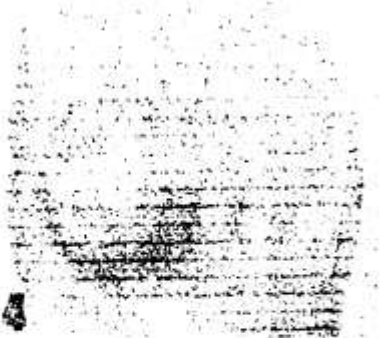
6. Neuangefertigter Laternenantrieb mit dazugehöriger Welle

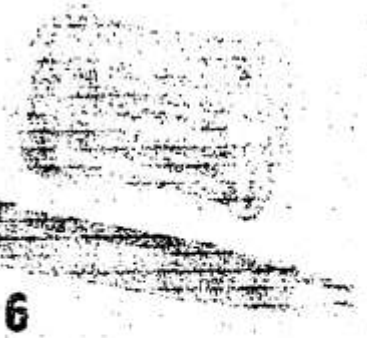
7. Getriebe für drei astronomische Anzeigen nach der Restaurierung (Getriebe für die drei astronomischen Anzeigen nach der Restaurierung)
