# Die Astronomische Uhr in der Marienkirche zu Gdąnsk (Danzig)

Manfred Schukowski, Rostock

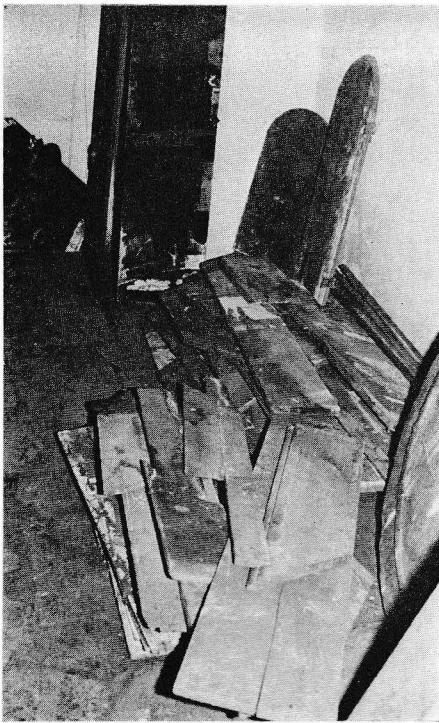
Bild 2  
Die astronomische Uhr in der Marienkirche zu Danzig um das Jahr 1900

sein wollte und sich trotz Ablehnung durch Magistrat und Kirche an die Beschaffung der Mittel durch Sammlung und Publikation kleiner Broschüren machte, scheiterte die bereits begonnene Arbeit am Widerstand der Verantwortlichen. Alle Angebote einheimischer und fremder Fachleute in den folgenden Jahrzehnten erlitten dasselbe Schicksal (vgl. dazu [4; S. 47 f. und 66]). So mußte der Redakteur der „Allgemeinen Uhrmacher-Zeitung“ zu Anfang unseres Jahrhunderts feststellen: „Die Uhr befindet sich nun heute in einem Zustande, der kaum noch eine Verwendung der nur noch zum Teil vorhandenen Mechanismen zulässt, trotzdem aber bildet die Uhr auch jetzt noch eine interessante Sehenswürdigkeit aus alter Zeit“ [2; S. 136] (Bild 2).

Nach innen schließt sich an den Stundenring der Ring der Tierkreiszeichen an. Von den aus Lindenholz geschnitzten Halbreliefs der Tierkreisbilder, um die Wende zum 20. Jahrhundert noch überwiegend vorhanden (Bild 2), fanden sich 1983 nur noch die Figur des Zeichens Waage, aber ohne ihr kennzeichnendes Attribut, sowie die Scheren des Skorpions.

In den beiden oberen Zwickeln der Uhrscheibe befinden sich zwei Türen (Bild 2). Dahinter wurden ehemals die Figurengruppen Mariä Verkündigung und Anbetung der heiligen drei Könige sichtbar<sup>1)</sup>. Der Aufsatz oberhalb der Uhrscheibe enthält das Figurenwerk, den „Theaterteil“ der Uhr. In drei Ebenen waren der Umgang der zwölf Apostel, der Umgang der vier Evangelisten sowie Adam und Eva in der Funktion des Stunden- bzw. Viertelstundenglockners zu sehen.

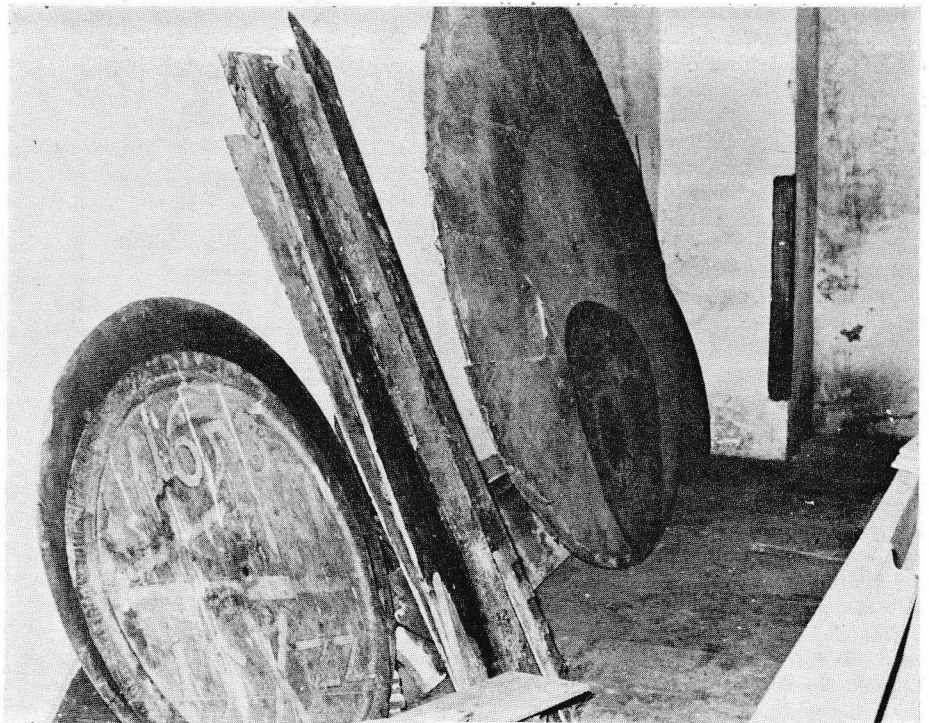
Bild 6  
In mühevoller Arbeit wurden die gefundenen Teile zueinandergepaßt (April 1986)

Im November 1983 fand sich jene Gruppe Gdąnsker Fachleute und Enthusiasten zusammen, die sich die Wiederherstellung und -eingangsetzung der Astronomischen Uhr zum Ziel stellte. Die Arbeit begann mit einer Bestandsaufnahme und mit archivalischen Studien. Bis 1984 fanden sich rund 70 % der Gehäuseteile. Das Zusammenfügen aller Einzelteile glich einem aufregenden Puzzle. Im Februar 1986 hatte jedes Teil seinen Platz gefunden (Bild 6 und 7). Dann begannen die Tischlerarbeiten, zuerst am Kalendergehäuse, dann am Hauptteil der Uhr. Diese Arbeiten wurden von *Edward Bobrowski* aus Slupsk ausgeführt. 1986 konnte der Kalenderrahmen aufgestellt werden, eingepaßt in die alten Halterungen (Bild 8). 1987 hob ein

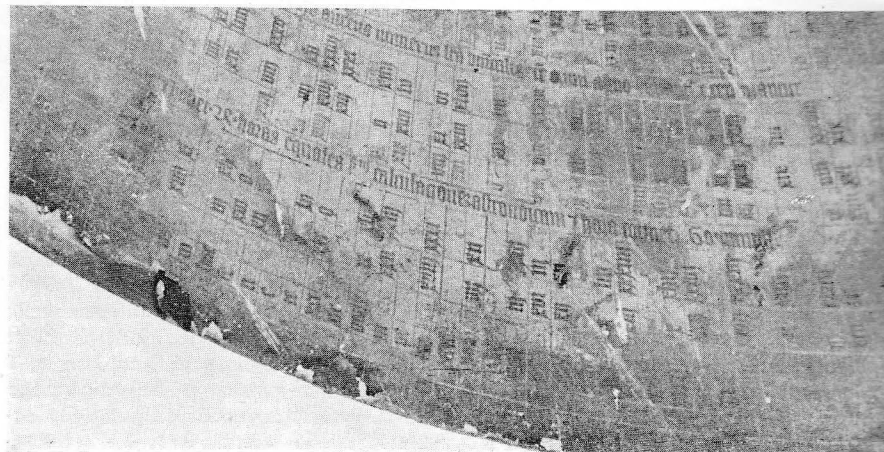
Bild 12  
Noch gut lesbares Detail der Kalenderscheibe  
Fotos: A. Ciesielski, Berlin

Noch bleibt vieles zu tun, z. B. die Wiederherstellung der fünf Scheiben der Uhr (Bild 12). Hier konnte nur skizziert werden, was an zeitlichem, materiellem, finanziellem und persönlichem Einsatz geleistet wurde. Dem Vorhaben und der Leistung der Gdąnsker Gruppe gebührt Hochachtung. Nach der Fertigstellung der Astronomischen Uhr am Beginn der neunziger Jahre wird die Gdąnsker Marienkirche, eine der beeindruckendsten Bauwerke der Backsteingotik, ein kennzeichnendes Kulturwerk wiedergewonnen haben.
